Protokoll der Befahrung der ADFC Ortsgruppe Putzbrunn des ADFC Kreisverbands München e.V. am 15.08.2021 in Putzbrunn

Treffpunkt: Bürgerhaus Putzbrunn, Hohenbrunner Straße 3, 85640 Putzbrunn

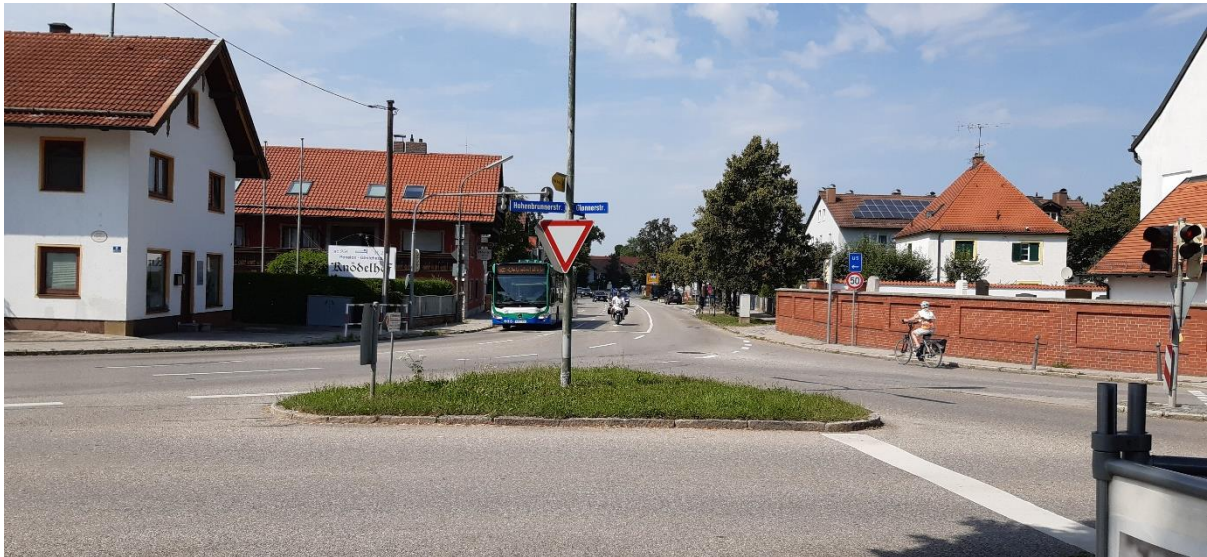
2. Mesnerweg Ost

Offizielle Radrouten dürfen keine verkehrsberuhigten Bereiche enthalten.

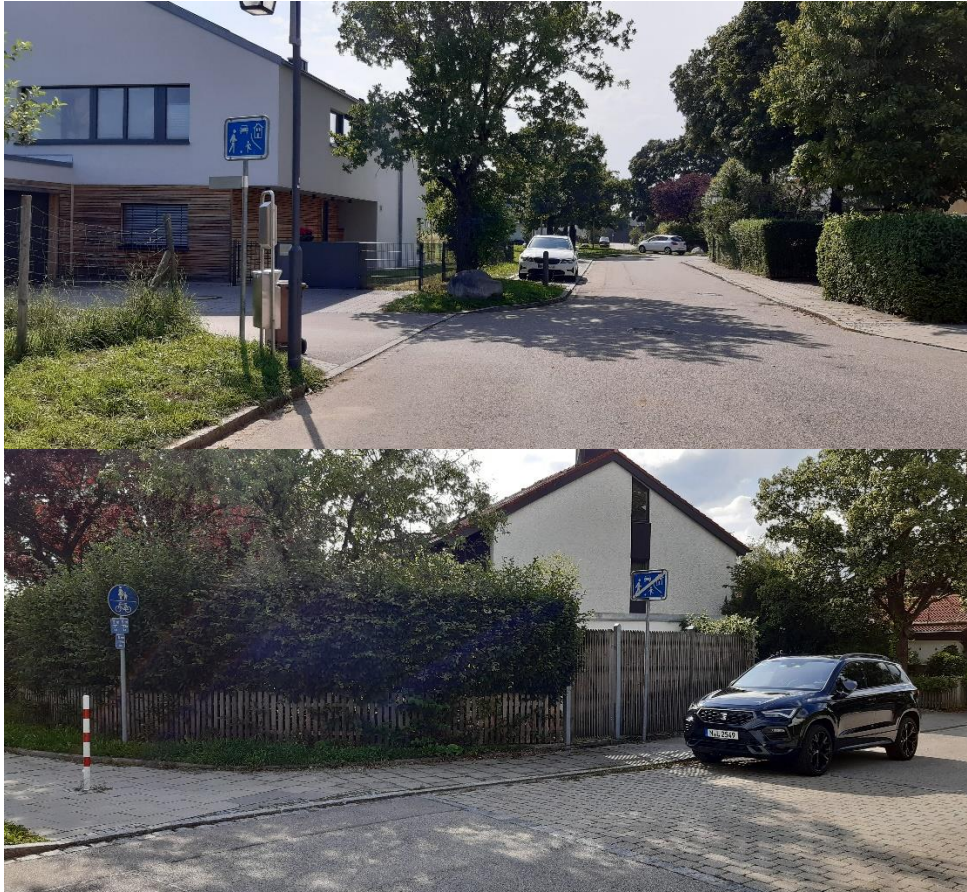
3. Mesnerweg West

Bordsteinabsenkung nicht tief genug, Stolperfalle.

Sperrpfosten sind für einzelne Radfahrer kein Problem, falls sie doch für nötig erachtet werden, sollten Bodenmarkierungen angebracht werden, die optisch um die Pfosten herumleiten.

Statt Radwegschild sollte hier besser ein Verbot für Kraftfahrzeuge stehen.

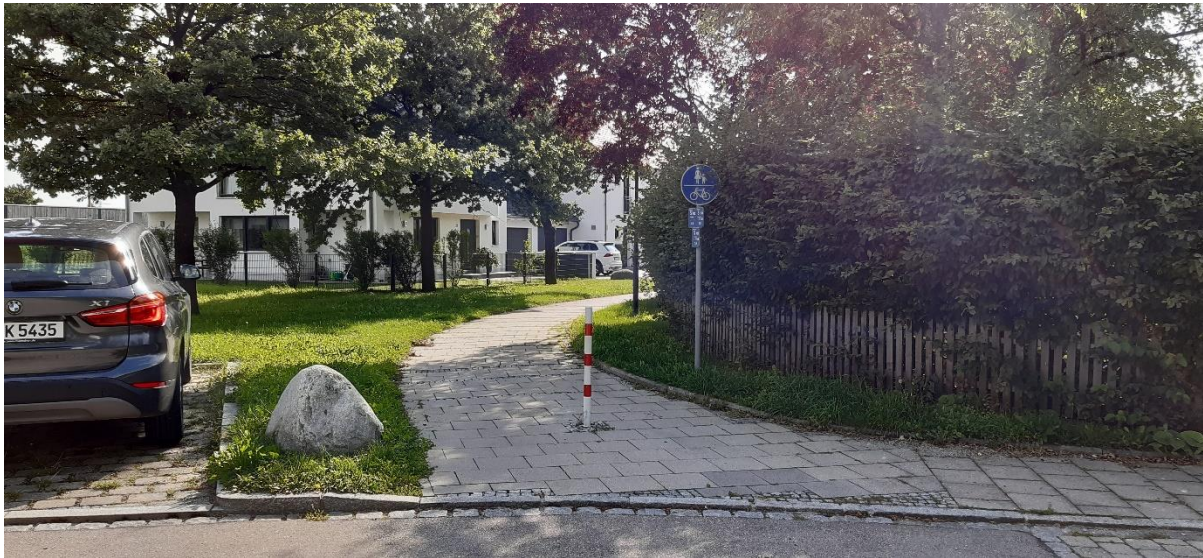
4. Turnhalle

Schild „Anfang“ unnötig.

In diesem Bereich wäre eine Beschilderung sinnvoll, mit den Richtungen Glonn, Aying, Hohenbrunn, Ottobrunn, Haar.

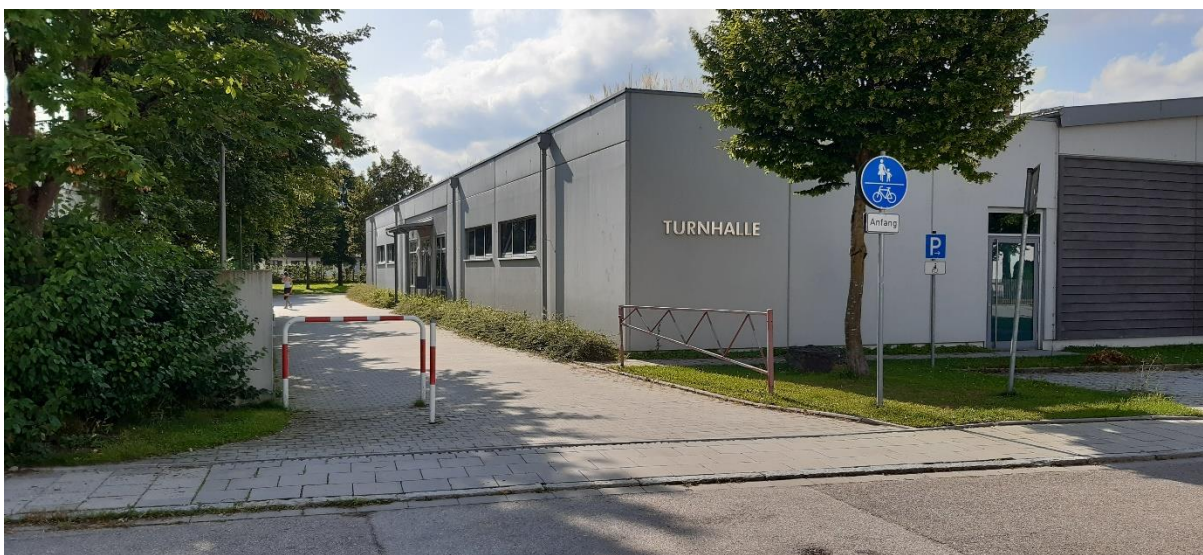
5. Bürgerhaus

Schild „Ende“ unnötig, Weg endet automatisch, wenn man abbiegen muss, sinnvoller wäre hier Vorfahrt achten

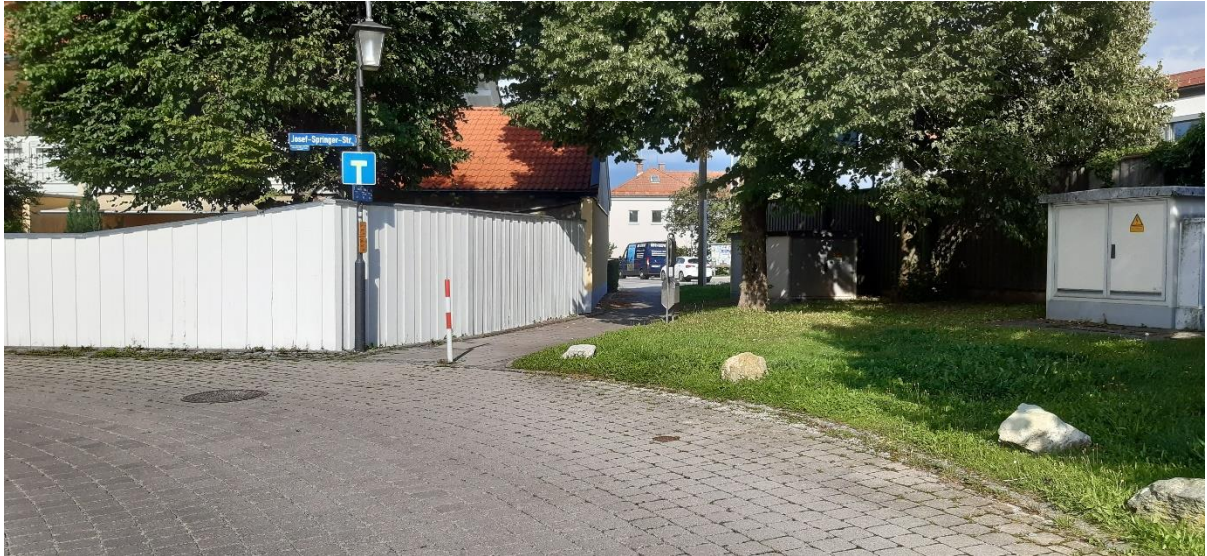
7. Josef-Springer-Straße Süd

Der Pfosten ist sehr ungünstig positioniert.
Durch hohen Zaun Sichtbehinderung.
Besser wäre es den Verbindungsweg gerade durchzuziehen.

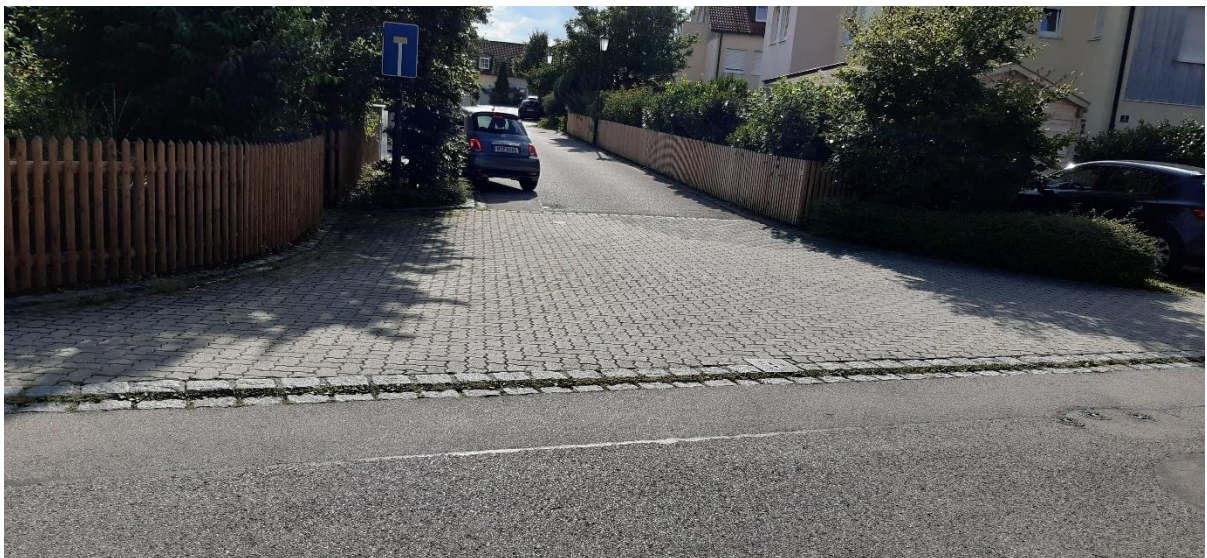
Bei der Einmündung „Am Scheirer Feld“ gilt eigentlich nicht rechts vor links, wegen abgesenkten Bordstein ist das nur eine Grundstückzufahrt

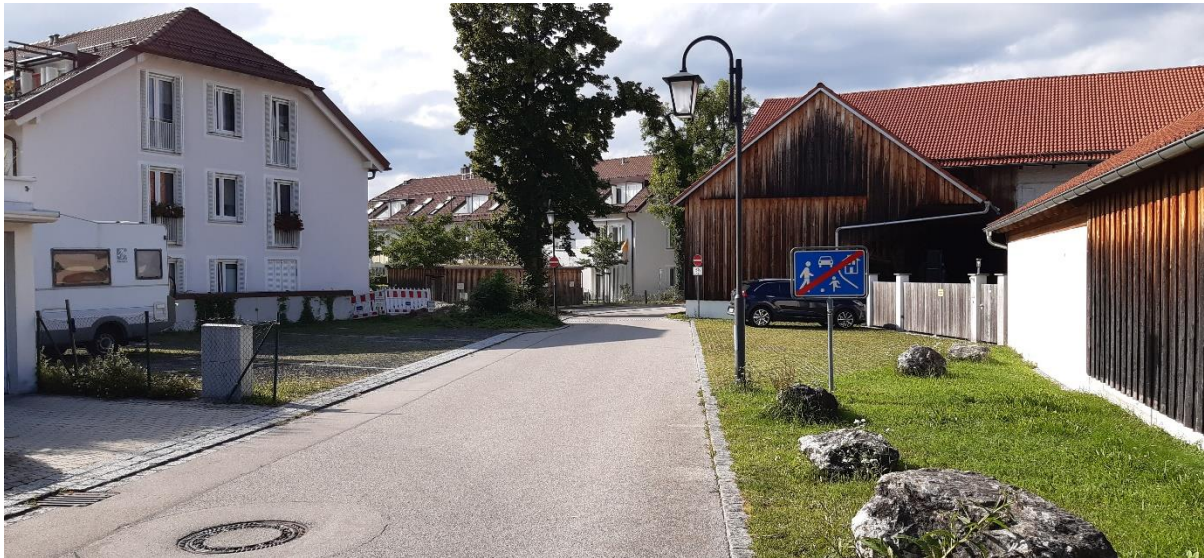
8. Josef-Springer-Straße Nord

Anfang und Ende eines verkehrsberuhigten Bereichs müssen auf gleicher Höhe sein nicht 50 m voneinander entfernt.

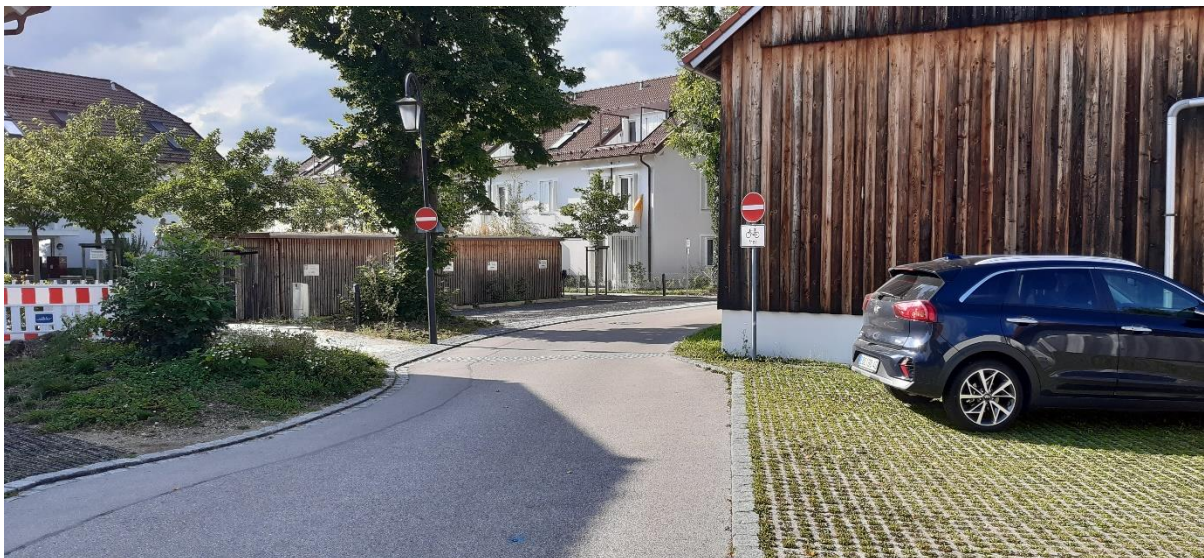
Rechtes Schild erlaubt Radfahren, linkes Schild, das etwas später kommt, verbietet es eigentlich wieder.

„Metallnägel“ am Boden sind unnötig, wartungsintensiv und bergen bei Frost Rutschgefahr.

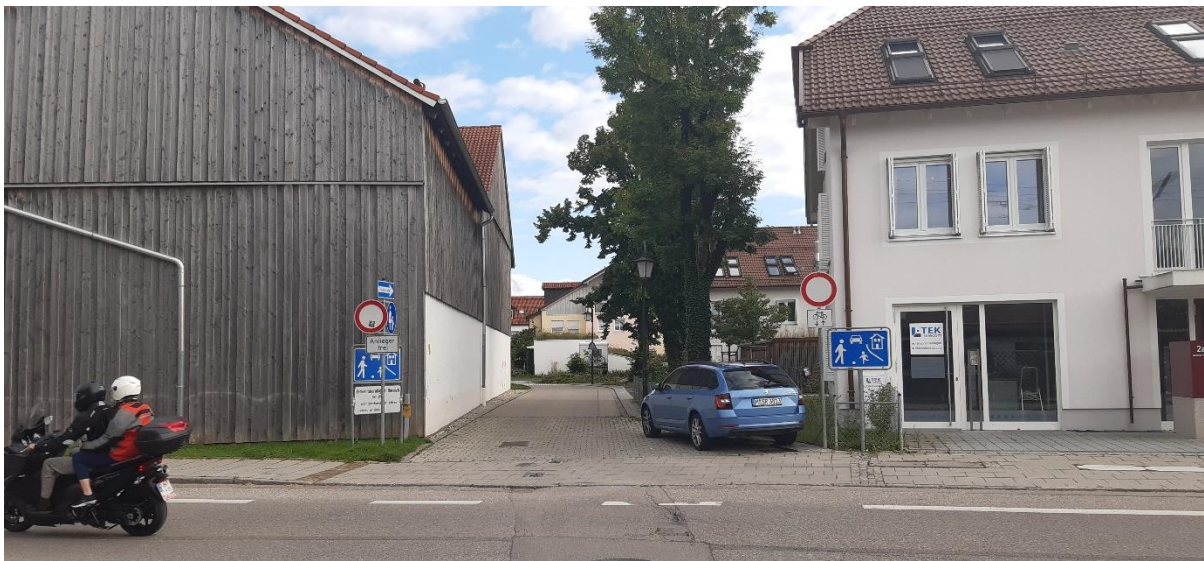
Statt dem verkehrsberuhigten Bereich könnte eine Fahrradzone sinnvoll sein

Einbahnstraßenschild auf dieser Seite ist nicht notwendig.

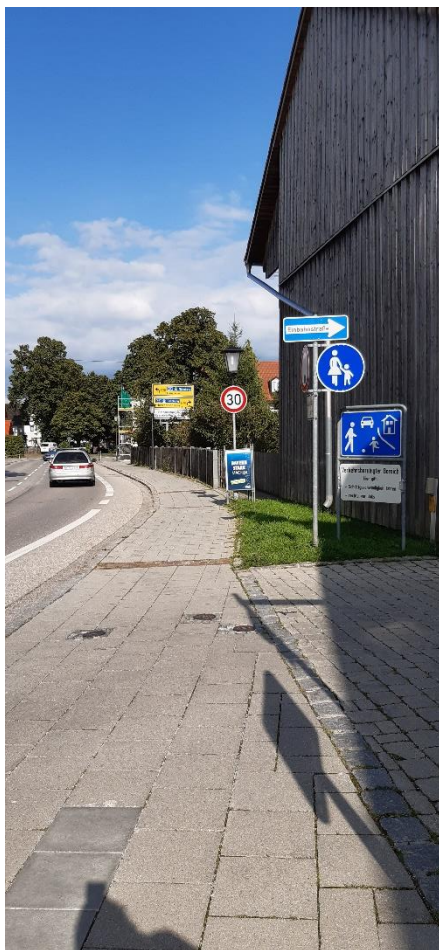
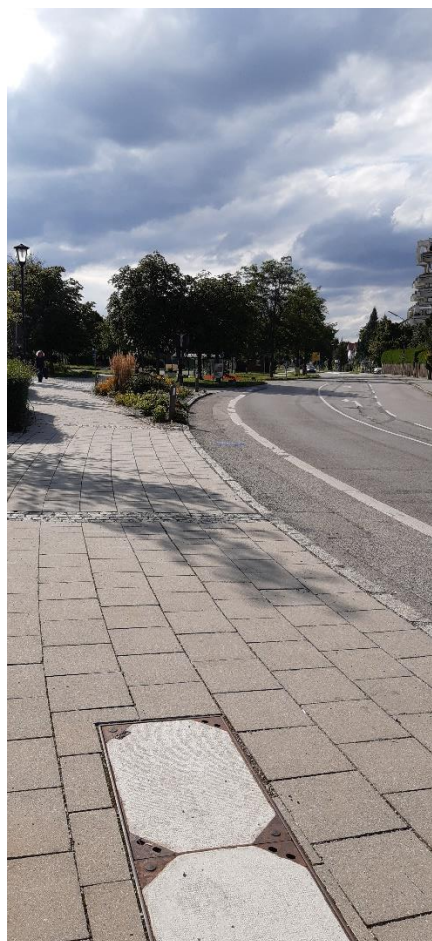
Markierungen in diesen Bereichen teilweise verwirrend. Verkehrszeichen müssen beiläufig erfassbar sein. 8 Verkehrszeichen sind an dieser Stelle zu viele.

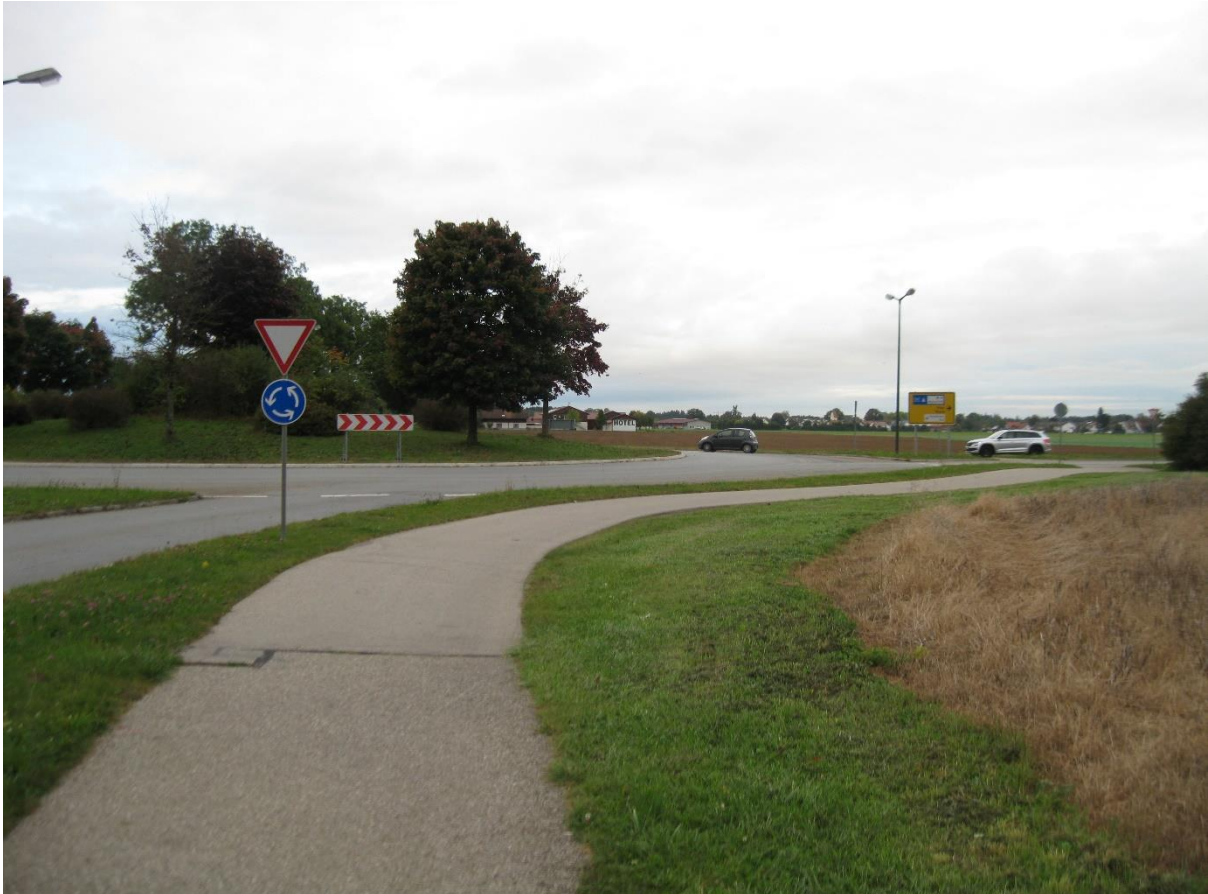
9. Kreisverkehr Münchner Straße / St 2079 / Äußere Ottobrunner Straße

Der Kreisverkehr ist für Fußgänger und Radfahrer aufgrund hohen Pflanzenbewuchses entlang der St2079 unübersichtlich und damit insbesondere im dichten Berufsverkehr ist die Querung gefährlich (siehe Foto unten). Überdies müssen querende Fahrradfahrer dem Kfz-Verkehr stets Vorfahrt gewähren, was erstere Gruppe diskriminiert.

Besser wäre an dieser Stelle nach Ansicht von Rainer Sacchi eine Radwegführung nach dem Vorbild Dänemarks, bei dem der Radverkehr parallel zu den Kfz-Fahrs Spuren auf die Fahrbahn des Kreisverkehrs geleitet wird. So können geradeaus Radelnde, die in den Kreisverkehr hineingefahren sind, diesen gleichberechtigt wie Kraftfahrer nutzen.

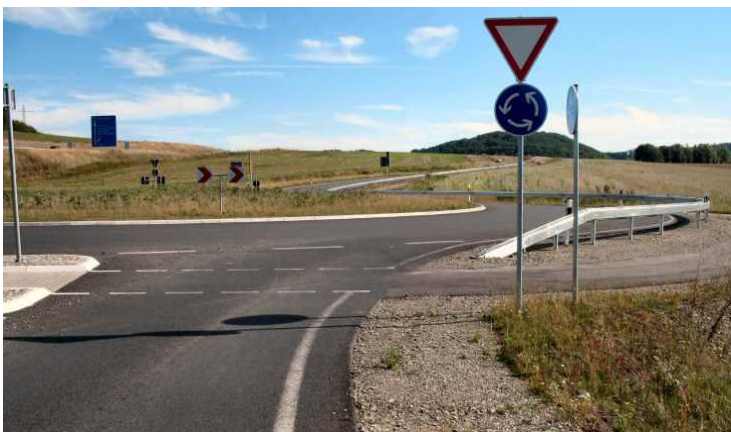
Alternativ ist eine RVF im Kreisverkehr nach dem Vorbild von Friedland bei Göttingen denkbar wie auf dem nachstehenden Foto.

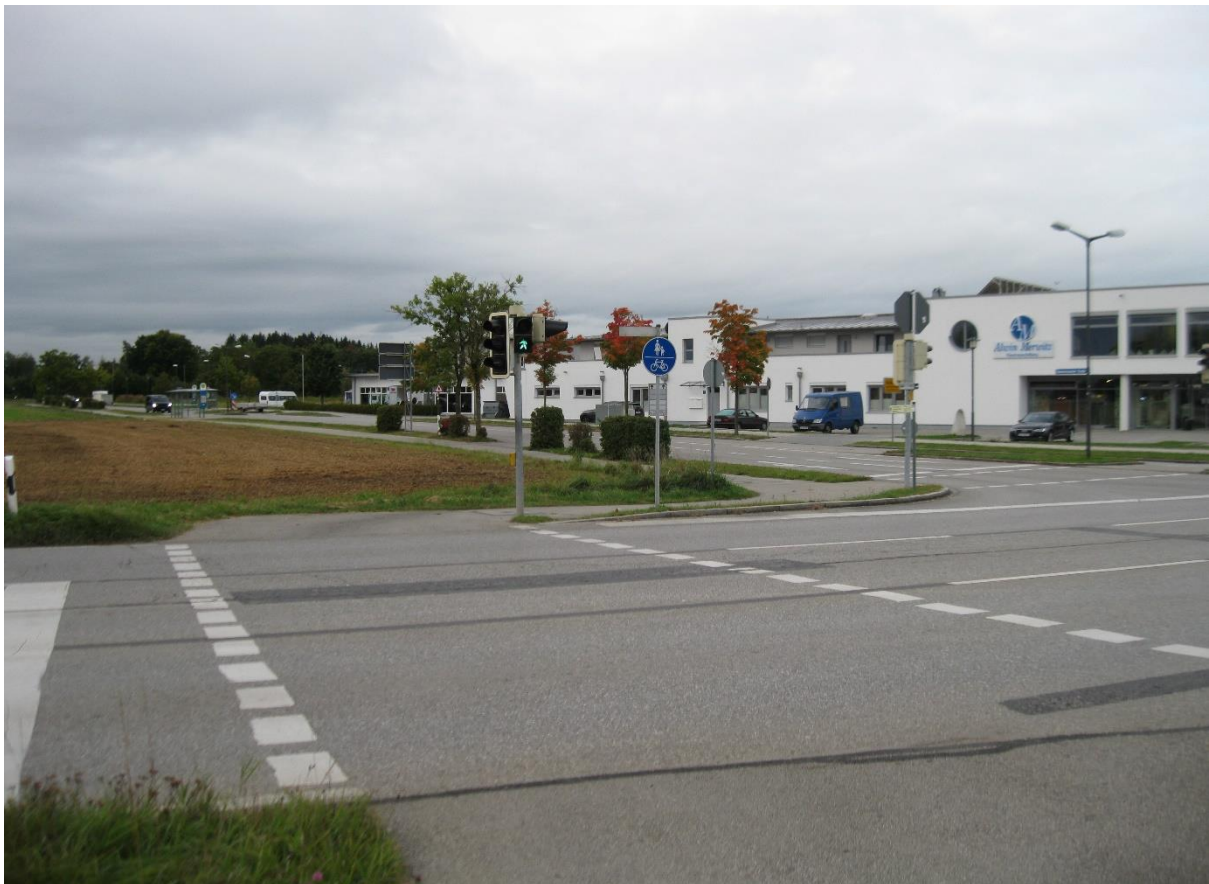
10. Kreuzung Münchner Straße / Oedenstockacher Straße

Die Einrichtung eines Kreisverkehrs macht hier wegen deutlich höheren Verkehrsaufkommens in Ost-West- gegenüber der Nord-Süd-Richtung keinen Sinn. Bei Eintreffen von Kfz aus der Oedenstockacher Straße schaltet die Ampel für die Münchner Straße viel zu schnell (innerhalb von ca. 12s) auf Rot und behindert damit den Verkehrsfluss in Ost-West. Besser wäre eine Schaltverzögerung von ca. 30s.

Verkehrszeichen 240 (gemeinsamer Fuß- u. Radweg) an der Oedenstockacher Straße gilt nur bis zur nächsten Verzweigung desselben und daher ausschließlich auf einer Länge von ca. 1,5m. Im Grunde ist es überflüssig.

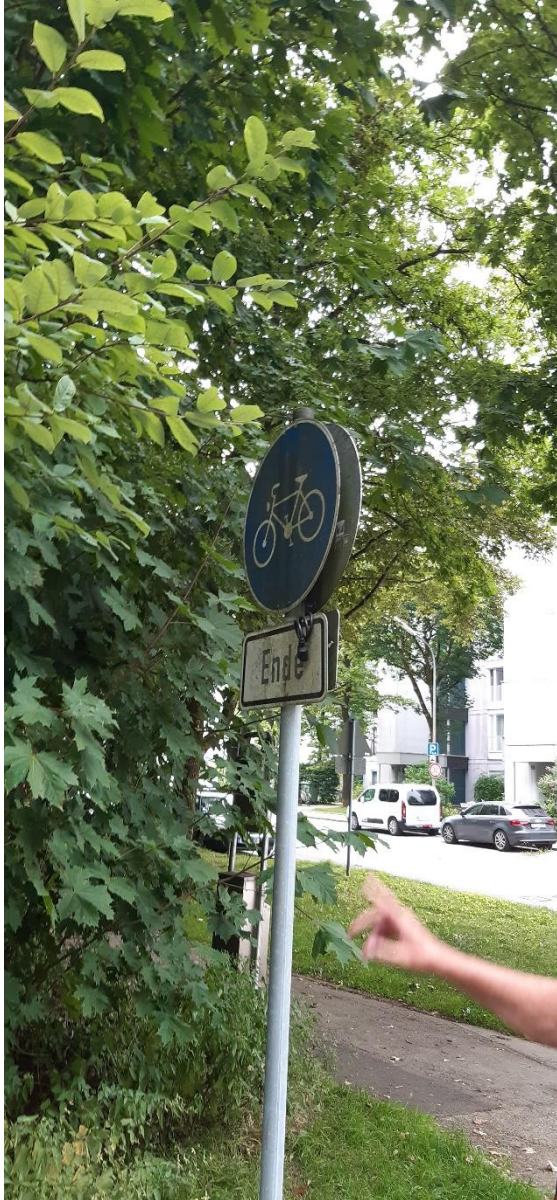
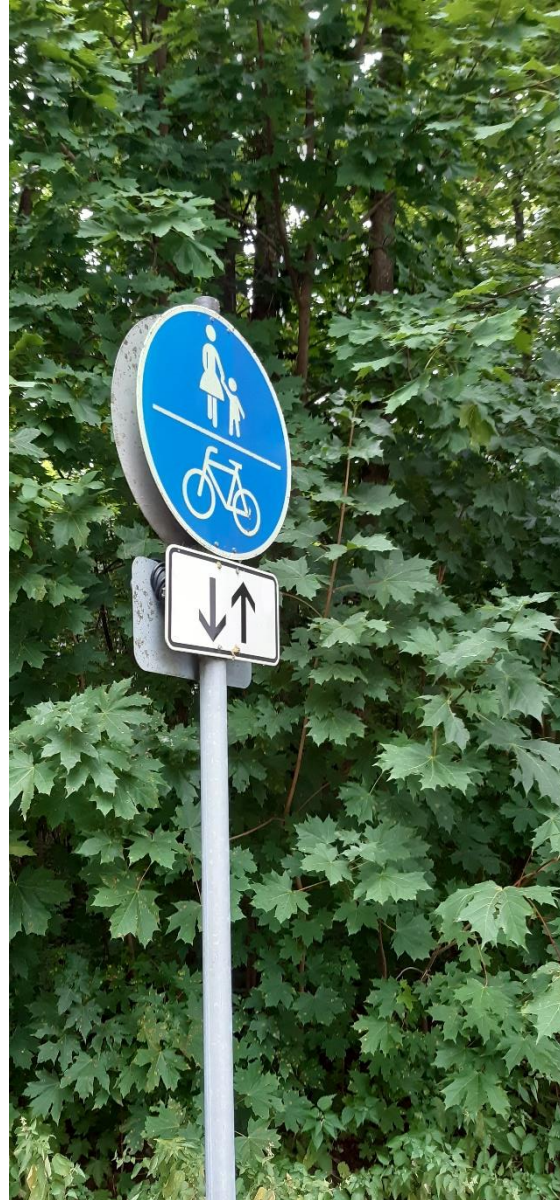
11. Kreuzung Neubiberger Straße / Oedenstockacher Straße

Schild „Ende“ kann weg,

Unterschiedliche Schilder.
